# 特別版

## オリンピック スタジアム in アテネ

地震ダンパー技術によりオリンピックスタジアムを地震から守りました。

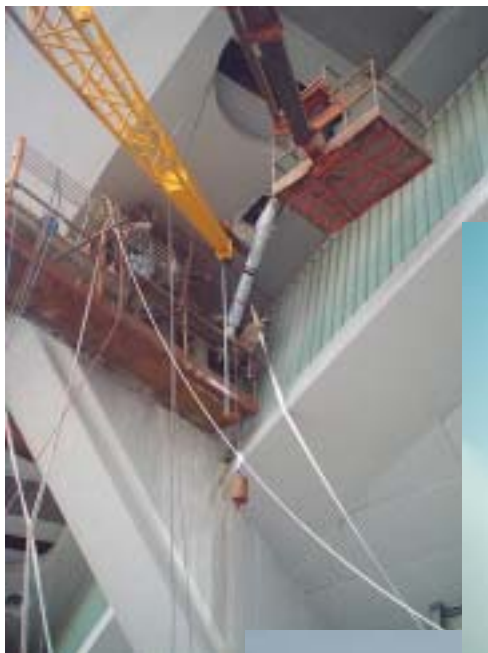
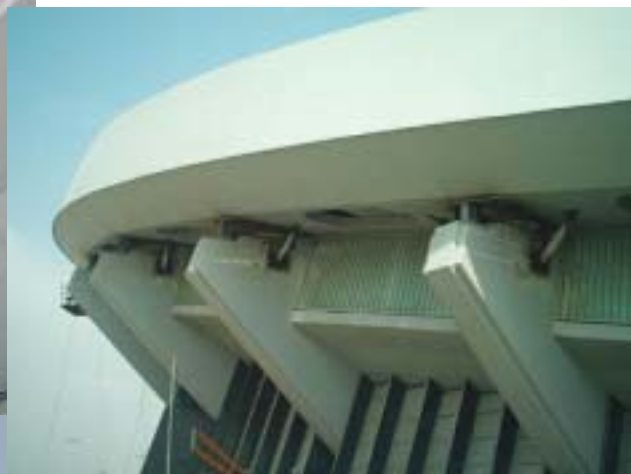
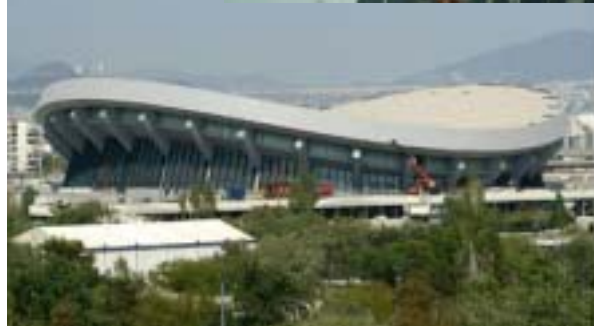
ピース アンド フレンドシップ オリンピック スタジアムに取付けられたティラー地震ダンパーに関する本日発行されたプレスリリースと、今年初めに撮った取付写真です。

ティラーフルード粘性ダンパーを地震時にスタジアムの屋根の揺れを妨ぐために使用し、固定と免震構造の両方に適用できる特殊ダンパーをそれぞれ135トンの減衰力で設計しました。さらに、取付けた128個の全ダンパーに、適切な場所に屋根を戻す特殊要素を備付け、すぐに他の地震に耐えられるようにしました。以前のシステムでは大型油圧ジャッキで屋根をセンター位置に押し返さなければなりませんでした。これにより大地震の後に起
